【ボイラー式温水高圧洗浄機のトラブル】

症状 ボイラーが点火しない！

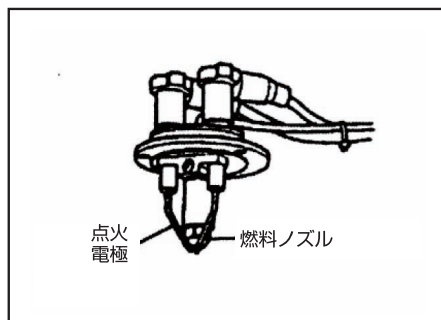
点火電極の先端に付着したカーボンを取り除き、ギャップの調整をします。

点火電極のギャップは約3mmです
